## **НАНЕСЕНИЕ ГАЗОТЕРМИЧЕСКИХ ПОКРЫТИЙ НА УЗКИЕ СТЕНКИ КРИСТАЛЛИЗАТОРА МНЛЗ**

*Показана эффективность нанесения газотермического покрытия на рабочую поверхность узких стенок кристаллизатора МНЛЗ с целью повышения качества получаемых заготовок. Экспериментально подтверждено, что нанесение покрытия приводит к уменьшению количества продольных, поперечных и сетчатых трещин на поверхности слабов, что повышает выход годного при последующей прокатке заготовок.*

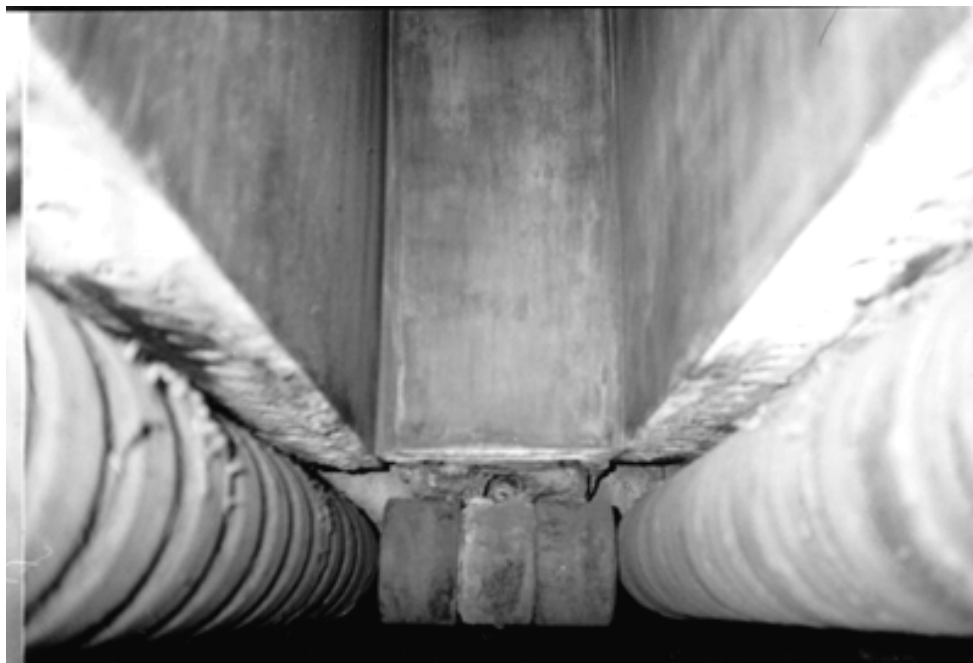
При осмотре кристаллизатора R-7 после снятия с МНЛЗ на стенде без разборки и узких стенок после разборки кристаллизатора было установлено, что износ покрытия произошел лишь в углах в нижней части стенок. На остальной части рабочей поверхности узких стенок кристаллизатора покрытие осталось без изменений (рисунки 1 и 2).

Рисунок 1 – Кристаллизатор R-7 после снятия с МНЛЗ на стенде

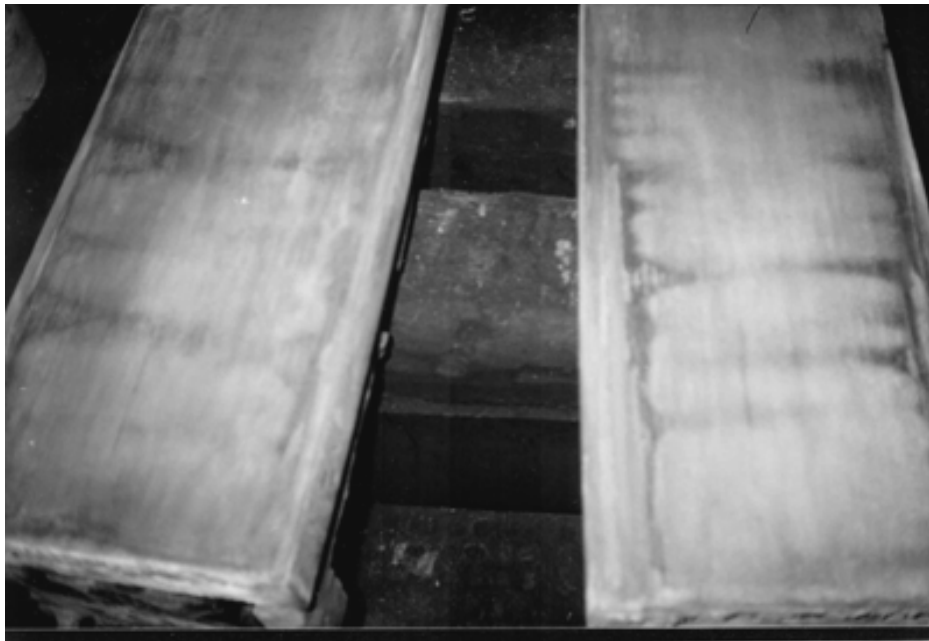
Рисунок 2 – Узкие стенки кристаллизатора R-7 после его разборки
